LAUDO TÉCNICO

RT-AJL-PV- BRT II – 0608

ADEQUAÇÃO ESTRUTURAL DA ESTAÇÃO DA LAPA – BRT II

PROJETO DE RECUPERAÇÃO E ADEQUAÇÃO ESTRUTURAL

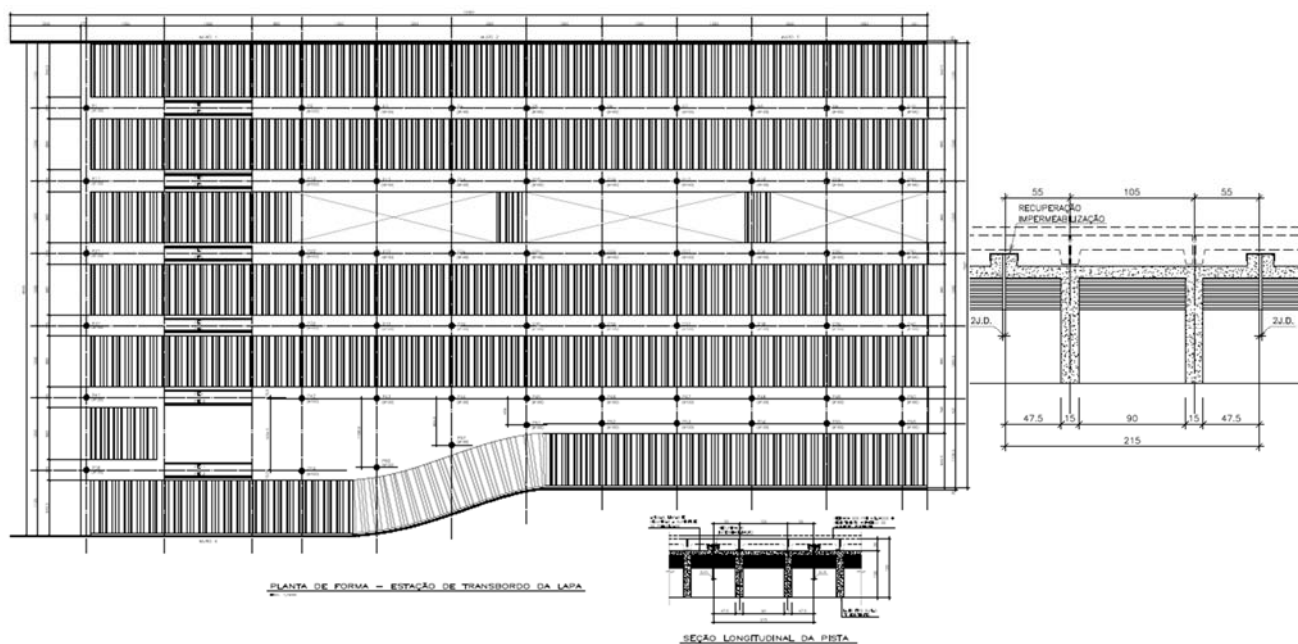
Figura 1. Planta e Seção Típica da Estação de Transbordo da Lapa

Os principais problemas existentes se referem aos apoios livres e aos vazios entre placas:

- (1) As placas em “U” são simplesmente apoiadas nos alinhamentos das almas dos “duplo-T”; as irregularidades somadas ao desgaste nas superfícies de contato, devido ao impacto dos veículos, as tornam inadequadas para utilização no seu atual nível de deterioração e;
- (2) Os vazios entre os pré-moldados em “U” e os “duplos-T” propiciaram a entrada de água, detritos e detritos diversos, o que contribuiu para o desgaste das superfícies internas e superiores dos “duplos-T”.

A adequação do pavimento requer a recuperação das superfícies superiores das mesas dos “duplos-T”, que será realizada após a retirada e o descarte dos pré-moldados em “U” deteriorados e ineficientes. Eles serão substituídos por estruturas do tipo “Ecolaje” – com a utilização de EPS de forma a eliminar os vazios sem alterar a carga permanente – as quais serão fixadas nas almas dos “duplos-T”.

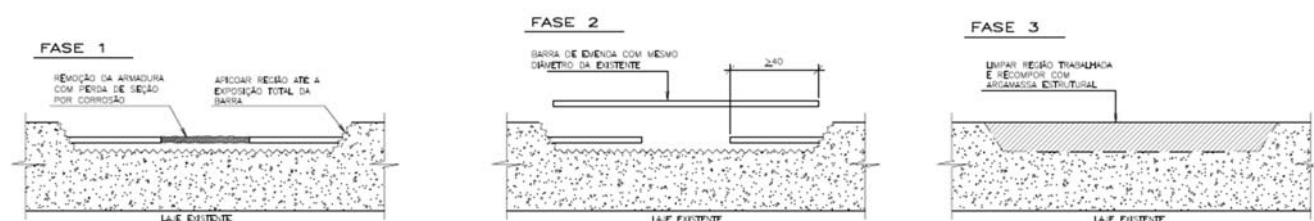
Figura 2. Recuperação estrutural da superfície superior das mesas dos “duplos-T”.

2.1 Após a retirada e o descarte das placas “U” as superfícies superiores das mesas dos “duplos-T” serão recuperadas da forma convencional, como ilustradas esquematicamente nas Fases 1 a 3 da Figura 2 abaixo.

Na Fase 1 o concreto deteriorado é apicoado e removido e as armaduras expostas; na Fase 2 a armadura é substituída, quando a perda da seção supera 10% da área original, ou lixada para remoção do material de corrosão e tratada com “primer” rico em zinco e; na Fase 3 a superfície é restaurada através de argamassa estrutural ou “grout”.

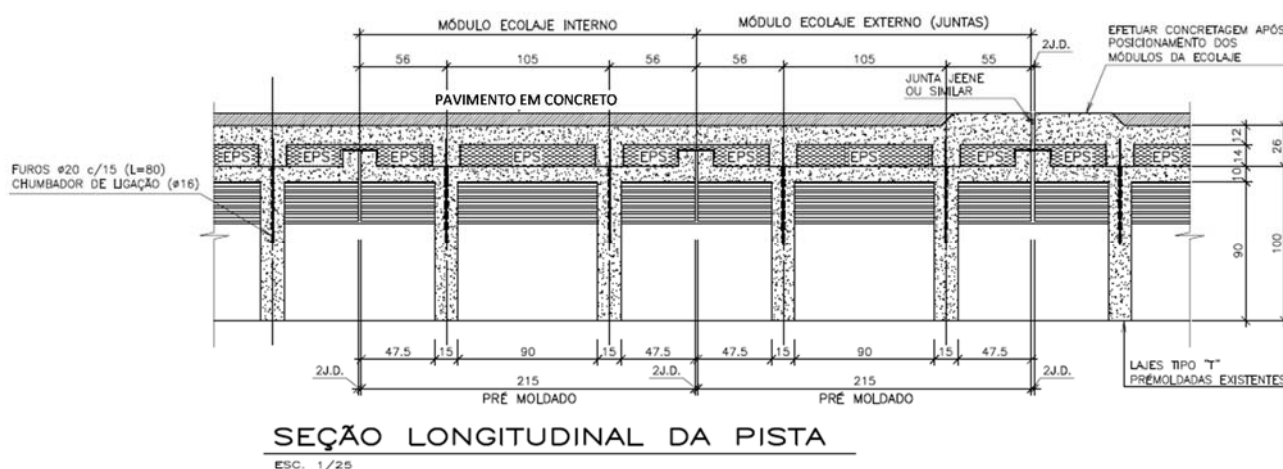
Figura 3. Seção do tabuleiro após a recuperação dos “duplos-T”, montagem dos painéis “Ecolaje” do revestimento asfáltico.

2.2 Os painéis do tipo “Ecolaje”, ilustrados na Figura 3 abaixo, utilizam enchimento de “EPS” para preencher os vazios entre eles e os “duplos-T”, sem incrementar o peso próprio. A eliminação dos vazios visa proteger da infiltração das águas pluviais tanto as superfícies reparadas das mesas dos “duplos-T” quanto as faces inferiores dos painéis.

Os painéis “Ecolaje” são fixados nos “duplos-T” através de chumbadores de ligação ao longo das almas. A restrição ao movimento horizontal entre as superfícies das almas dos painéis “Ecolaje” e das almas dos “duplos-T”, com as tensões de cisalhamento absorvidas pelas seções dos chumbadores, incrementam a inércia do conjunto devido ao seu comportamento como seção única.

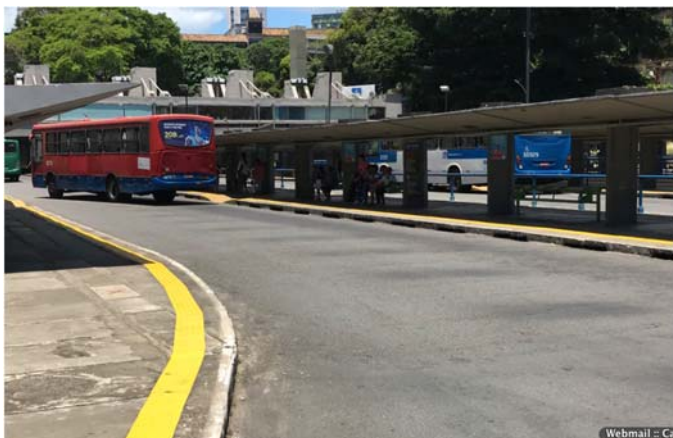
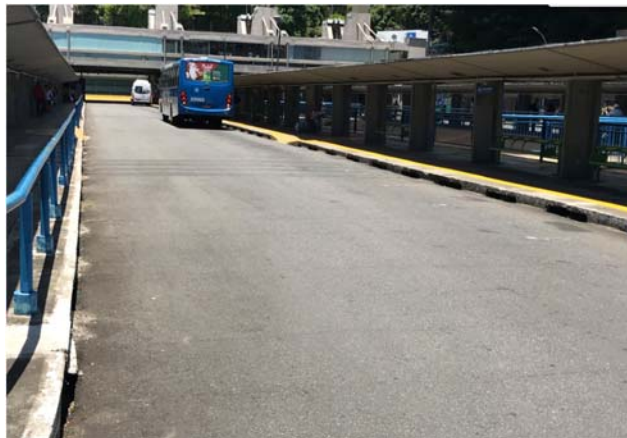
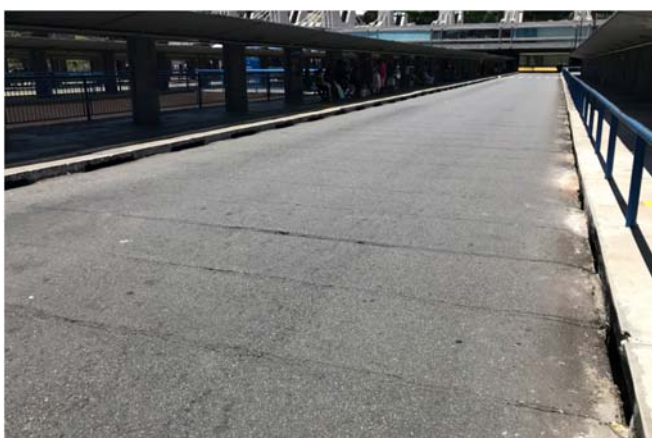
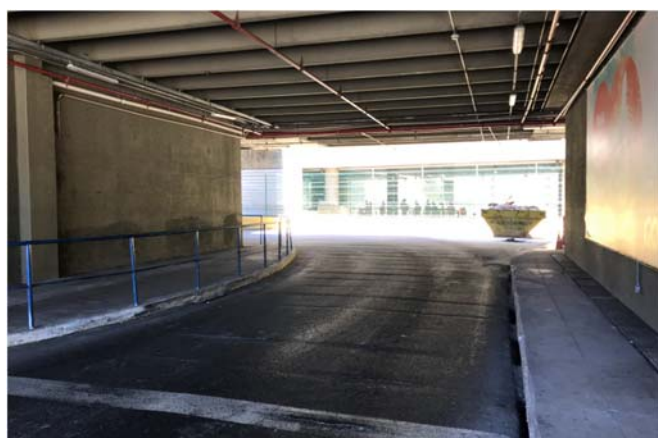
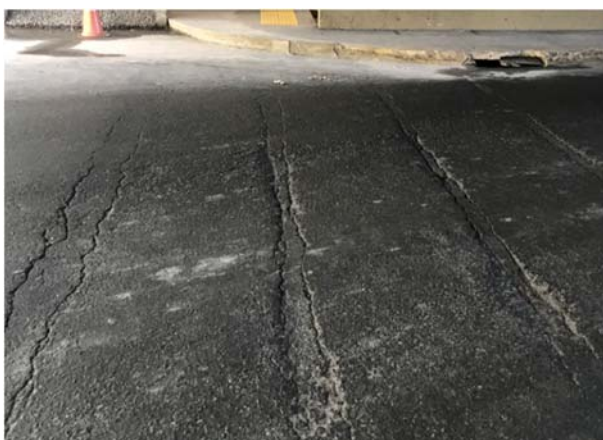
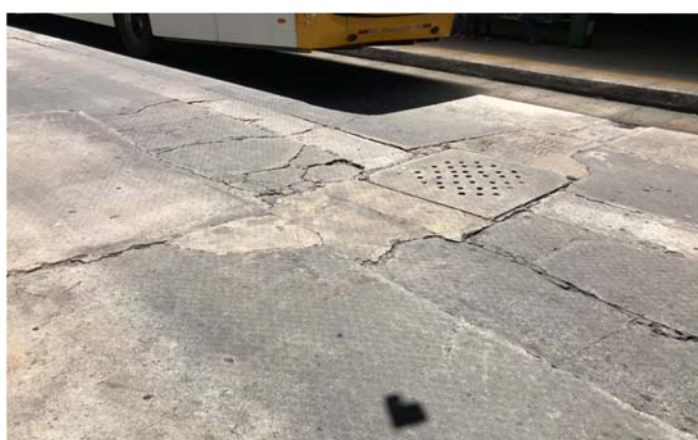
As imagens apresentadas na Figura 6 a seguir ilustram a condição do pavimento, onde fica evidente – observando-se as fissuras no revestimento asfáltico – que estas acompanham a movimentação entre as placas. Se fará necessário a retirada destas placas, a recuperação dos Duplos “T” que lhes dão apoio e a posterior substituição conforme projeto, tornando-as monolíticas estruturalmente.

Figura 6 (a) a (f). Vista geral do pavimento com destaque para as fissuras entre placas pré-moldadas.

4.1.1 As placas pré-moldadas em concreto armado, simplesmente apoiadas sobre as lajes “duplos-T”, encontram-se no geral deterioradas devido ao impacto dos eixos dos veículos. As superfícies irregulares de contato entre as placas “U” e os “duplos-T” aceleram o desgaste, o qual se pode confirmar através das juntas forçadas pela movimentação individual das placas, as quais são vistas em todo o revestimento asfáltico.

4.2 A retirada e o descarte do revestimento asfáltico atual e das placas “U” permitirá o acesso à laje superior dos “duplos-T”. Após a retirada dos detritos e da limpeza geral se iniciará o processo de apicoamento da superfície em conjunto com a retirada do concreto deteriorado e da exposição das armaduras que apresentem processo corrosivo instalado.

4.3 O tratamento das armaduras com perda de seção abaixo de 10% e a substituição das demais serão seguidas da recuperação das superfícies com argamassa estrutural ou “grout”. Este processo será realizado em toda a área das vias de acesso.

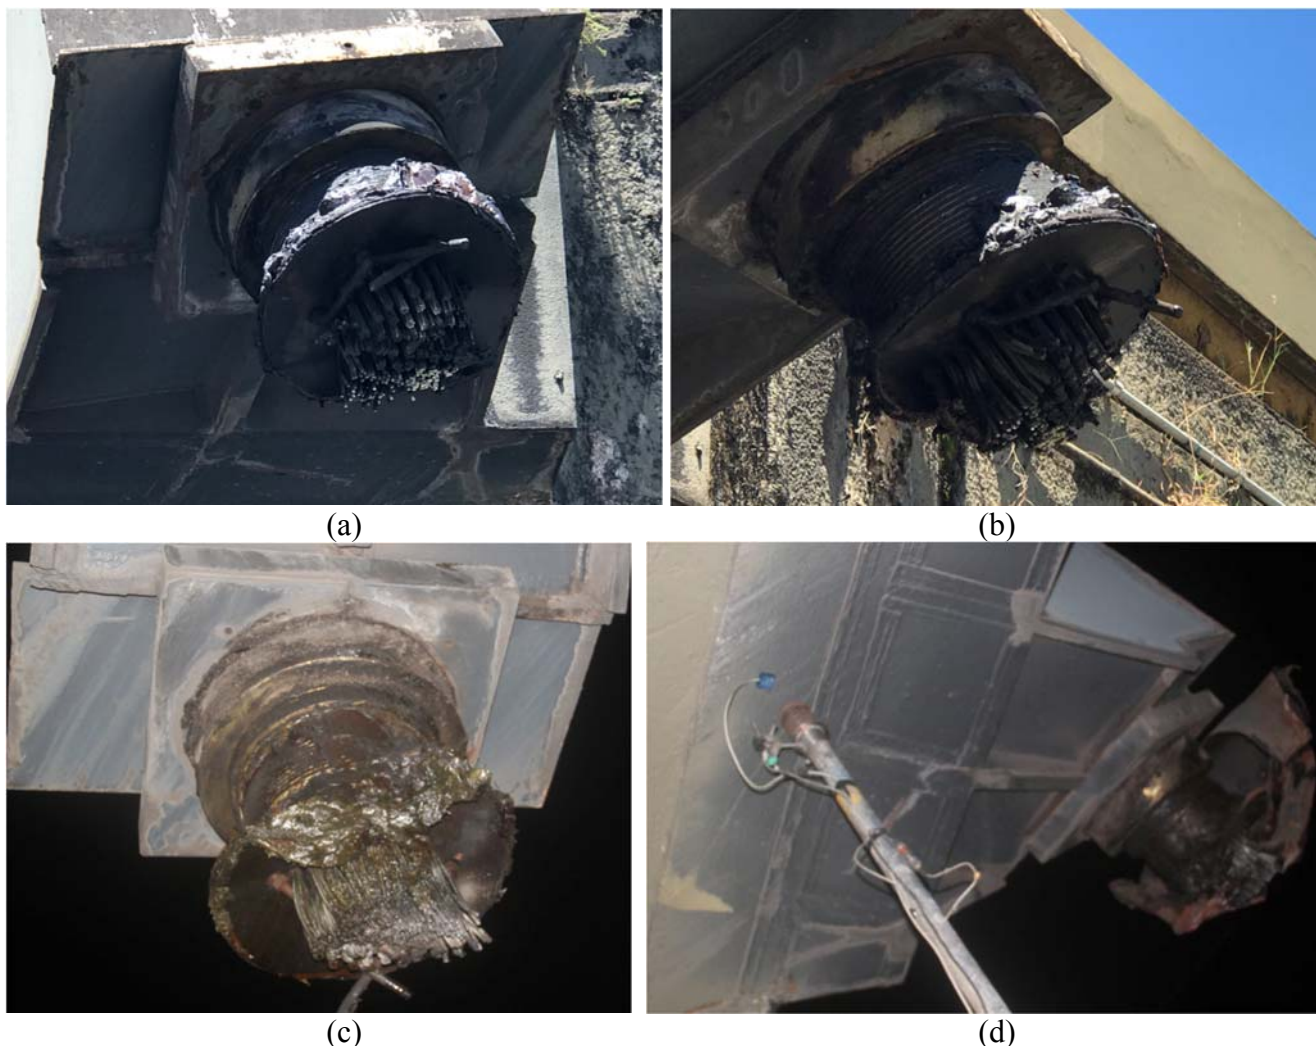
O tirante T10, parte integrante do Viaduto Estaiado da Estação da Lapa, apresentava danos no “capô de proteção da ancoragem”, abalroado por veículos que transitam nas faixas de rolamento do pavimento inferior, cujo traçado é inadequado para a altura livre do capô (ver Figura 7 abaixo).

Durante os serviços de manutenção realizados por terceiros nos demais tirantes observou-se que na as extremidades das cordoalhas, do T10, foram cortadas demasiadamente, impedindo a fixação dos macacos utilizados no seu procedimento de verificação das tensões. Esta nova geração de tirantes deveria permitir a substituição ou verificação individual das cordoalhas, o que não foi possível neste caso devido ao erro construtivo.

As cargas atuais do tirante T10 e daqueles da sua vizinhança foram avaliadas experimentalmente, utilizando-se teste de carga monitorado através da extensometria, quantificando o seu desempenho. Apesar do seu comportamento satisfatório no estado atual em que se encontra, o Projeto Executivo apresentado para a substituição das cordoalhas indica a necessidade de fundação e pilar provisório devido à impossibilidade de instalação do macaco mono-cordoalha como nos demais tirantes.

Figura 7 (a) a (c). Detalhes do Tirante T10; (d) Sensores do Monitoramento de Teste.

4.7 O Projeto Executivo da fundação e pilar provisórios para a substituição do tirante T10 se tornou necessário devido às extremidades das cordoalhas terem sido cortadas a maior quando da sua instalação. Neste caso as cordoalhas não podem ser verificadas ou substituídas individualmente.
